А. Г. Векслер, В. Ю. Пирогов

### Археологические исследования усадьбы Воронцово

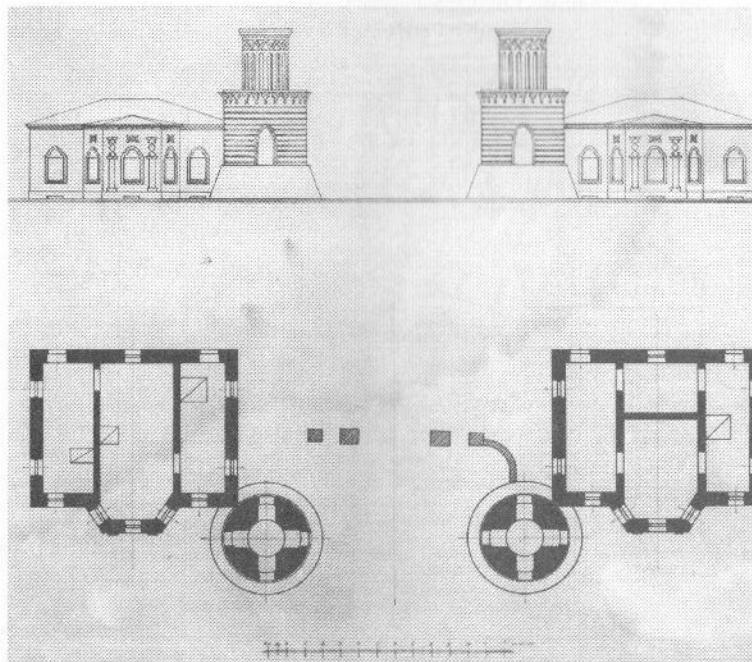
План и фасад ворот, башен и кордегардий с печами. Обмерный чертеж 1920-х гг. ГНИМА. Р. №938

Над башнями вырастают легкие удлиненные белокаменные бельведеры, состоящие из сквозных стрельчатых арочек, над которыми проходит городчатый орнамент. Раньше бельведеры имели завершение, практически повторяющее завершение башенных объемов, что подчеркивало цельность общей композиции. Об их первоначальном архитектурном облике позволяют судить материалы фототеки ГНИМА — фотография башен конца 1920-х гг. и их обмеры, выполненные в 1946 г. студентами МАрхИ<sup>6</sup>.

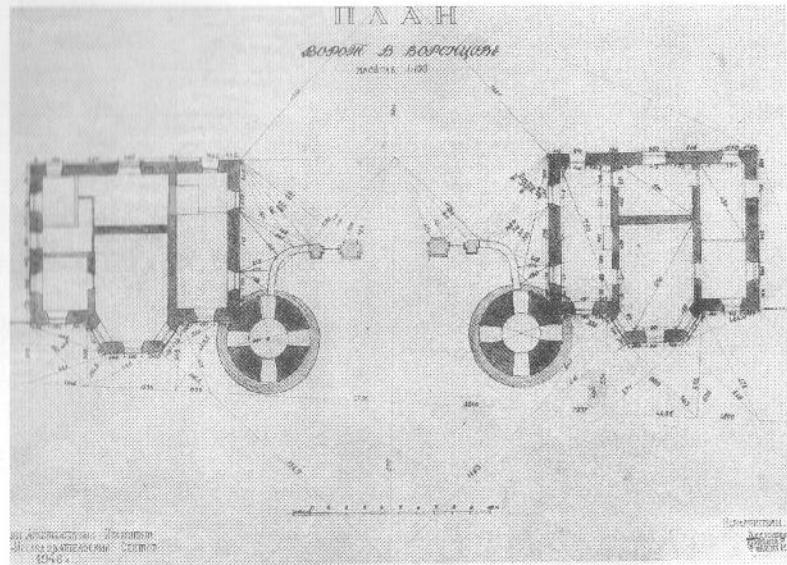
План ворот в Воронцове. Обмерный чертеж. Г. Дедушенко, Р. Бутина, И. Фомина.  
1946 г. ГНИМА. Р V 2803/1

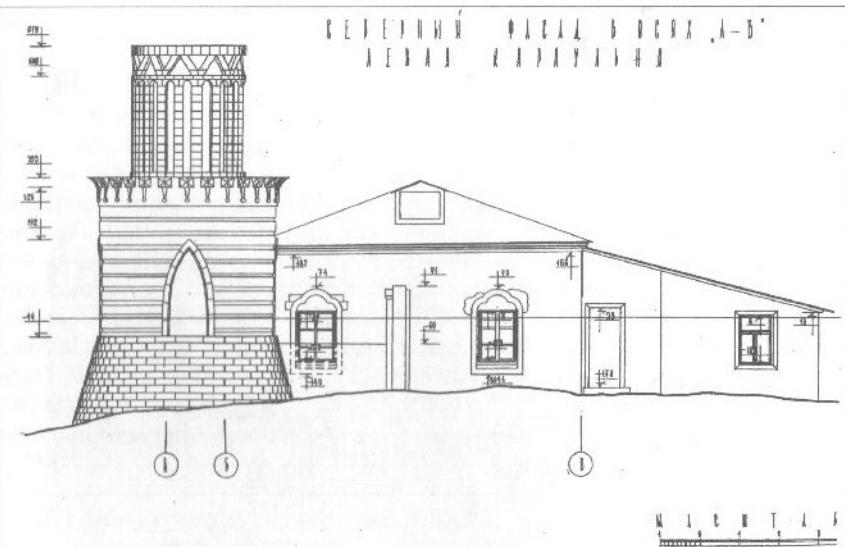
Обмерный чертеж северного фасада левой караульни въездной группы в Воронцове.  
1986 г. Моспроект-2. Мастерская-13

Прямоугольные в плане, с гранеными выступами ризалитов по фасаду, здания караулен примыкают к круглым башням и составляют с ними единое целое. Судя по завершению междуоконных лопаток, рисунку пина-клей и других белокаменных деталей убранства, можно заключить, что караульни возведены одновременно с башнями. Оригинальная композиция и архитектура въездного ансамбля Воронцова позволяют сделать заключение, что эти постройки выполнены незаурядным архитектором, возможно, круга В. И. Баженова<sup>7</sup>. Комплекс парадного въезда также включал в себя парные пилоны, соединенные с башнями невысокой изогнутой в плане кирпичной оградой. Они завершались белокаменными конусами с шарами на острие. Между пylonами была устроена пологая арочка с простым кирпичным орнаментом. Облик всего ансамбля можно представить по обмерному чертежу 1946 г. из собрания ГНИМА, по фотографиям 1930-х гг. и историко-архитектурным исследованиям 1986 г., выполненными специалистами мастерской № 13 Моспроекта-2.

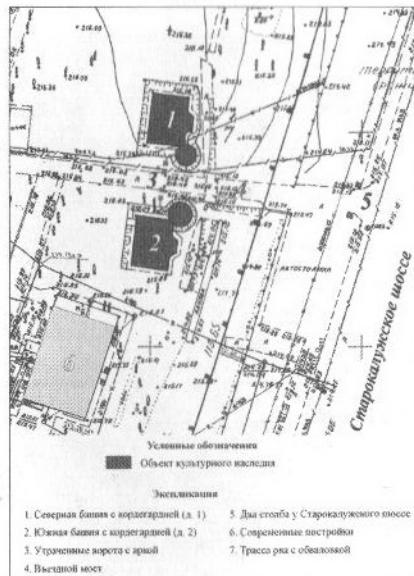
Зона парадного въезда усадьбы Воронцово. Чертеж реставрационной мастерской  
«Третий Рим». 2007 г.

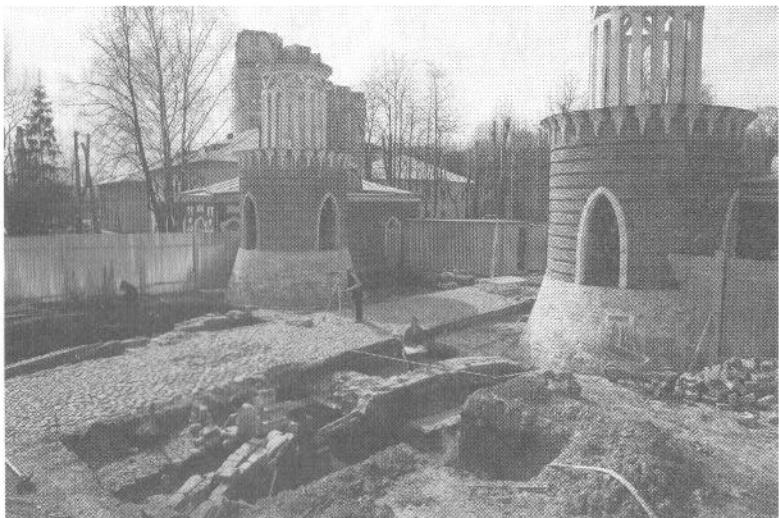
Обмерные работы на вскрытых кладках моста и расчищенной булыжной мостовой у въездных башен усадьбы. Апрель 2007 г. Фотография Ю. Е. Петрова

Проезжая часть моста в плане расширялась в сторону въездных башен и имела посередине возвышение. Под верхним слоем современного асфальтового покрытия находилось булыжное мощение второй половины XIX в. Затем было вскрыто первоначальное мостовое мощение в виде мелкого булыжника, ограниченного по краю рядом больших камней. Обнаруженный мост, видимо, был засыпан за ветхостью и ненадобностью в середине — второй половине XIX в., когда усадьба перешла в купеческие руки и подобные садовые затеи, требовавшие регулярного ремонта, стали обременительны для владельцев.

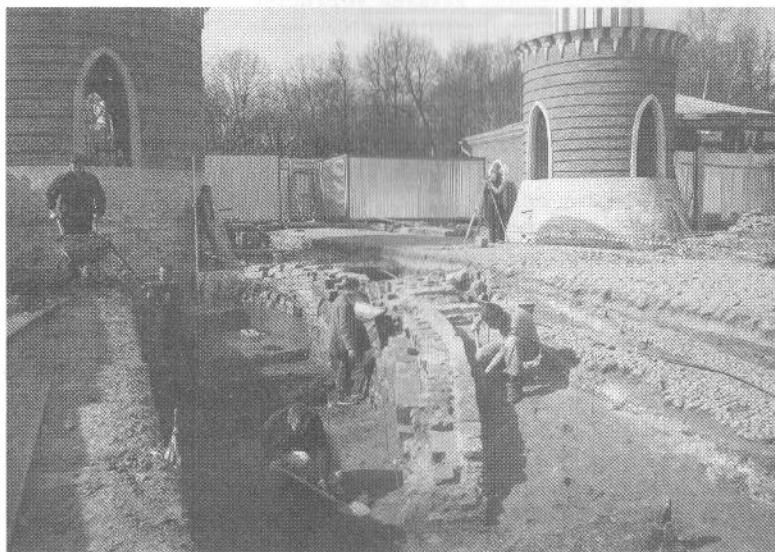
Археологическая расчистка южной стенки моста. Апрель 2007 г.  
Фотография Ю. Е. Петрова

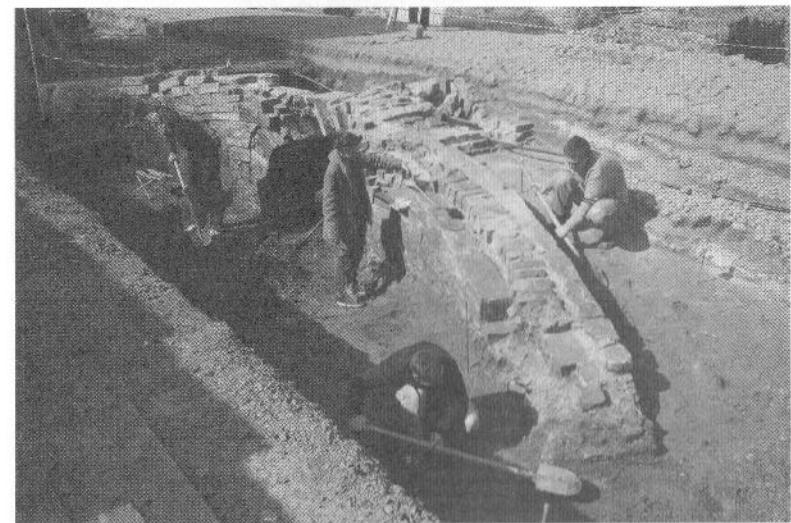
Вскрытая кладка южной стенки моста в Воронцове. Апрель 2007 г.

Для реставрации кордегардий с башнями и арки между ними архивных и обмерных материалов вполне хватало, но для воссоздания въездного мостика требовались археологические раскопки. Охранные археологические исследования с целью вскрытия одного из важных элементов архитектурной композиции въездной группы — каменного мостика — начались в конце 2006 г. Археологические исследования велись специалистами-археологами ООО «Столичное археологическое бюро» по договору с ГУП «Усадьба Воронцово» на основании открытого листа на право проведения археологических работ, выданного академику РААСН, профессору А. Г. Векслеру. Под руководством А. Г. Векслера и контролем Комитета по культурному наследию города Москвы зимой-весной 2006/2007 гг. было выполнено вскрытие и исследование уникального архитектурно-инженерного сооружения XVIII в. После удаления слоя асфальта и расчистки грунта, удалось раскрыть довольно хорошо сохранившийся однопролетный мостик. В процессе дальнейших расчисток проезжей части, фасадов, арочной трубы моста были выявлены его структура, конструктивные элементы и архитектурно-декоративная отделка. Выяснилось, что мост был сложен из белого камня и большемерного кирпича. Хорошо сохранилась кладка внутреннего свода и его устои. После раскрытия оказалось, что арка моста была декорирована клиновидным рустом. Сочетание кирпича и белого камня прекрасно увязывалось с колонистикой башен въездной группы.

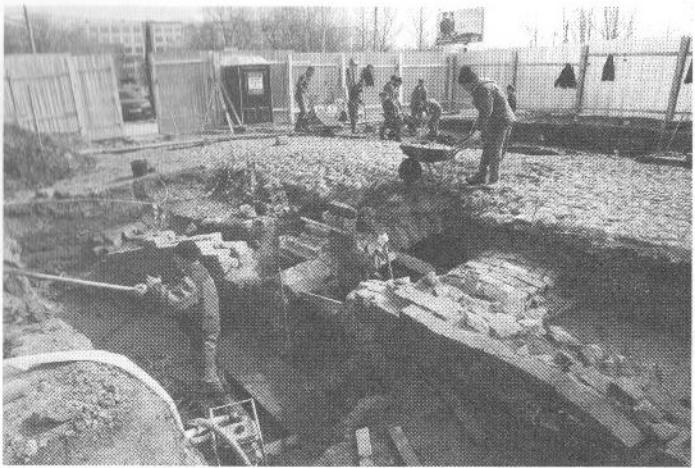
Археологическая расчистка северной стены моста. Март 2007 г.

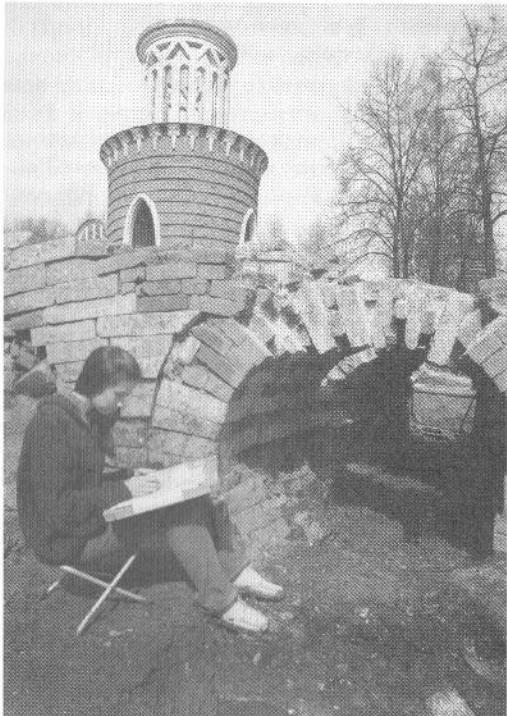
Архитектурно-археологические  
обмеры мостовой арки.

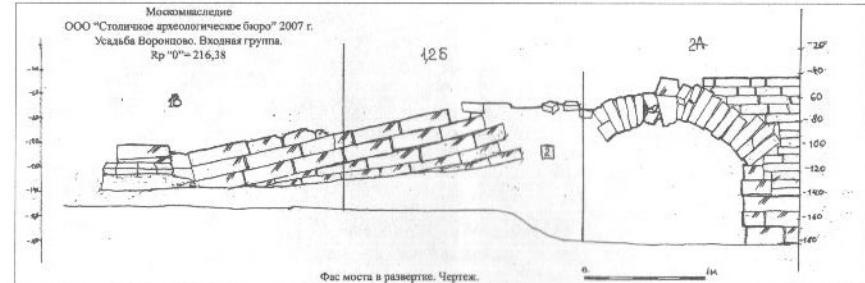
Северный фасад моста. Обмерный чертеж

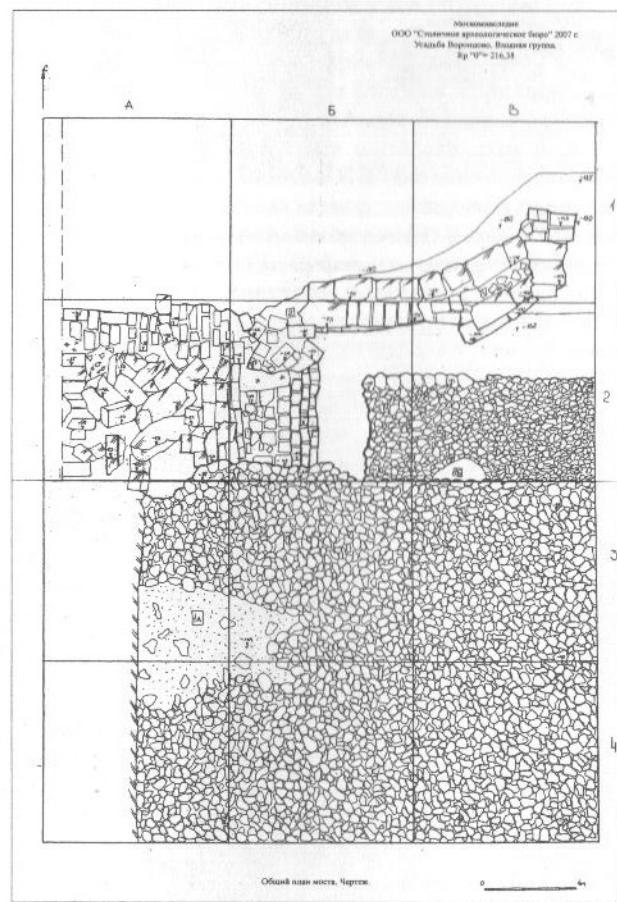
Общий план булыжного покрытия моста и его северной стенки. Обмерный чертеж

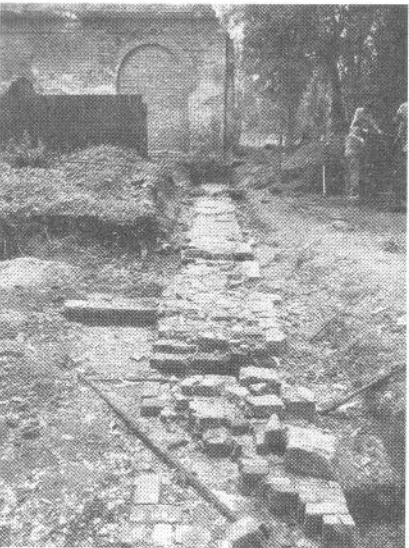
Слева: археологические работы на месте «Банного корпуса». Декабрь 2006 г.  
Фотография В. Ю. Пирогова. Справа: археологическое вскрытие оснований галерей у западного фасада северного жилого флигеля (оранжереи). Фотография 2007 г.

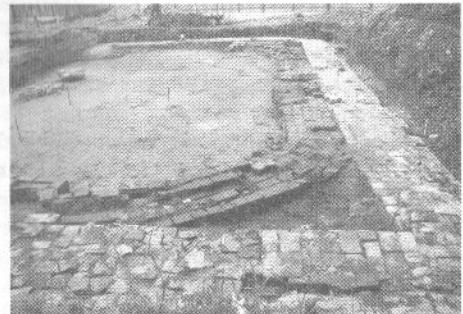
Археологическое вскрытие основания северного служебного корпуса.
